**CRASH DE L'AIRBUS AF447 RIO-PARIS**

**LES COMMANDES DE VOL NE REPONDAIENT PLUS**

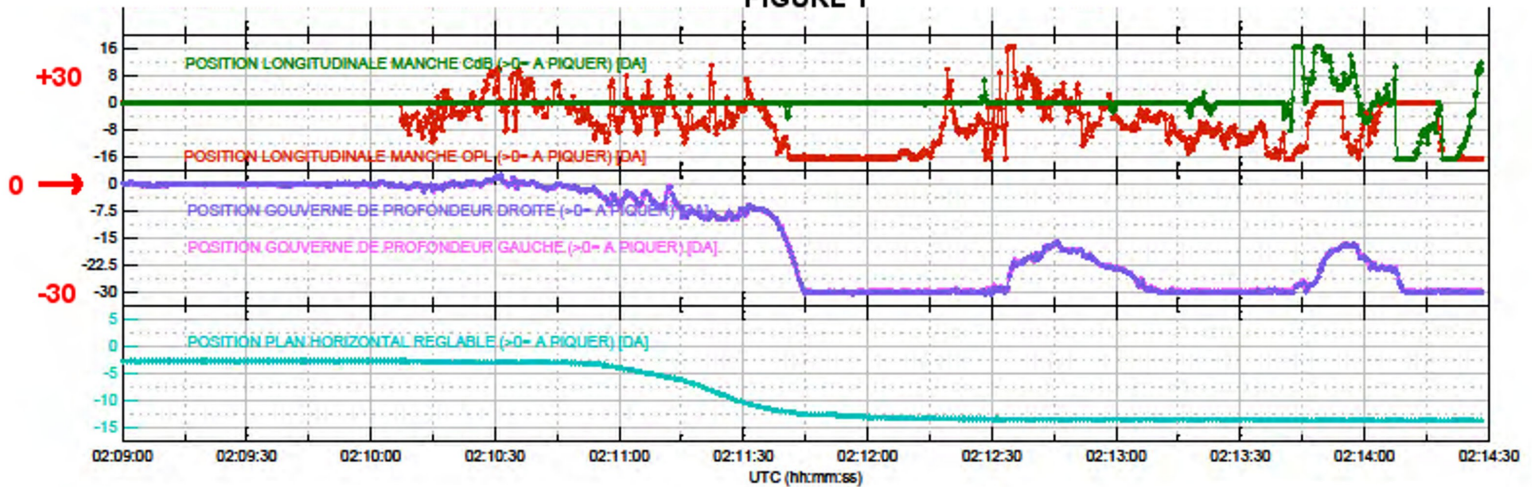
**FIGURE 1**

En figure 1 ci-dessous se trouve un extrait de la page 114 du rapport d'étape du BEA du 29 juillet 2011 (1). Cet extrait concerne les paramètres suivants : positions/mouvements des manches, positions/mouvements des gouvernes de profondeur et positions/mouvements du plan horizontal réglable (PHR). L'étude de ces paramètres permet de vérifier si les demandes des pilotes, en montée et en descente, ont été suivies d'effet par les systèmes.

Le BEA a présenté la courbe des gouvernes d'une manière biaisée. Cette présentation ne permet pas de saisir immédiatement la réalité. La courbe des gouvernes aurait dû être présentée comme il a été fait en figure 2.

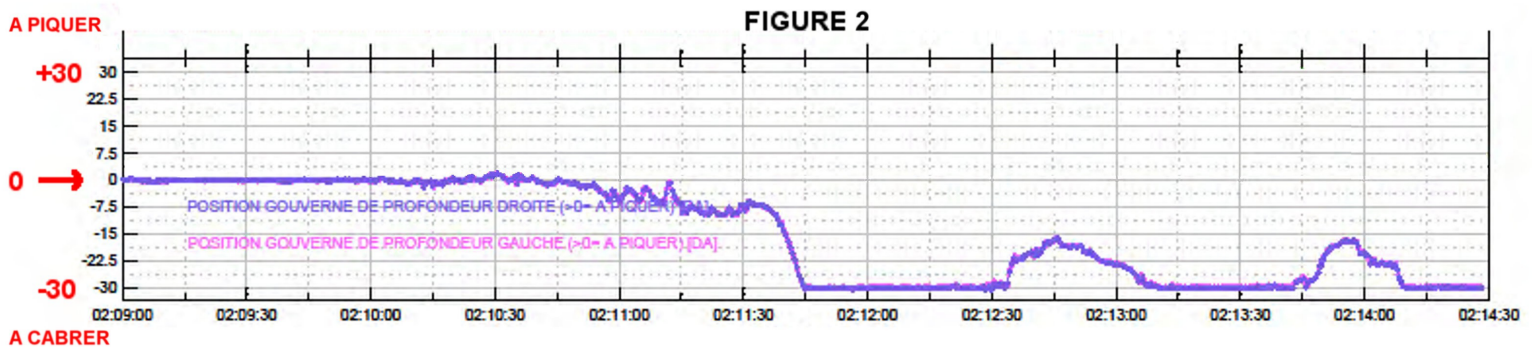
**FIGURE 2**

On constate qu'à aucun moment les gouvernes ne sont allées « à piquer », malgré les demandes fréquentes et parfois appuyées des pilotes en ce sens. On constate même que ces gouvernes de profondeur partent d'elles-mêmes en butée « à cabrer » et y restent, ne s'éloignant momentanément de la butée que de très peu, malgré les actions des pilotes. On constate aussi que le PHR part lui aussi de sa propre autorité en butée « à cabrer ». Que pouvaient faire les pilotes ? Les commandes de vol ne répondaient plus !
